## ANÁLISIS DE LA FALLA REINCIDENTE EN UN ENGRANAJE HELICOIDAL

Este artículo presenta el análisis de falla de un engranaje helicoidal perteneciente a un reversor de un motor de combustión interna de tipo marítimo. Después de analizar el principio de funcionamiento, las causas potenciales de fallas y dimensionamiento de este componente fueron seleccionadas y cortadas muestras del material del engranaje para análisis visual y microestructural, así como para ensayos mecánicos de dureza y microdureza. También fueron calculadas las tensiones de flexión y de contacto para confirmar si están dentro de la norma. Los

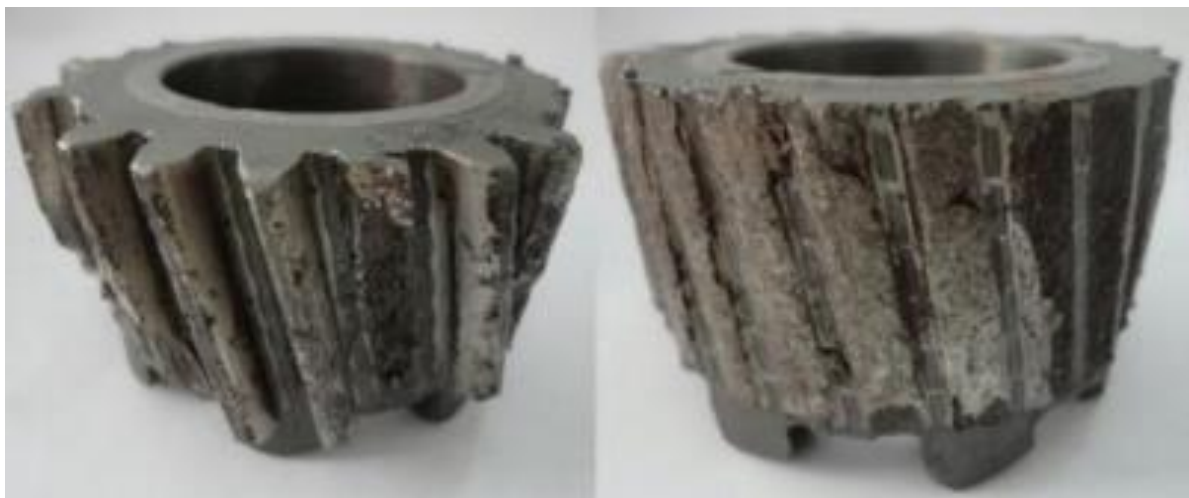
Figura 1: Engranaje estudiado

En la Figura 1 se observa la fractura de la mayoría de los dientes durante la prueba de navegación del bote salvavidas.

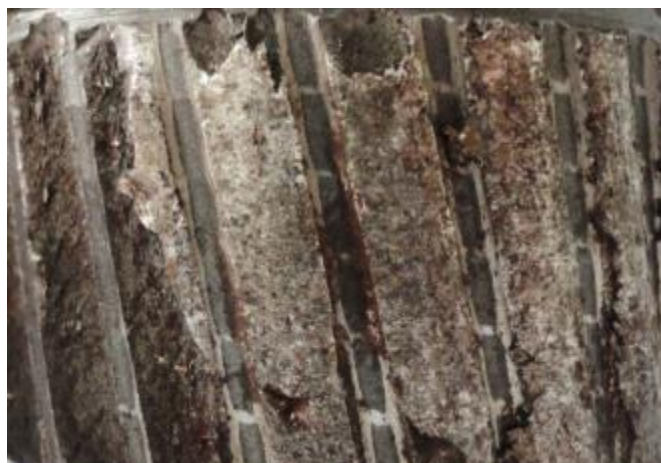
Figura 2: Superficie de fractura del engranaje estudiado

A través de un análisis macroscópico de las fracturas de los dientes del engranaje estudiado, como muestra la Figura 2, fueron observados aspectos que caracterizan una ruptura por sobrecarga, como señales de una ruptura fibrosa y también evidencias de haber sido “rasgada”.

Fue observado también un astillamiento de los dientes como consecuencia de impactos causados por un engranamiento deficiente.

No fueron encontradas marcas características de fractura de los dientes por flexión por fatiga, Alban (1985), como modo de falla más común en engranajes. Generalmente, estas fallas surgen como resultado del desarrollo de una grieta en la superficie del pie del diente cuyo lado está cargado y es caracterizado como una superficie lisa y uniforme de la raíz después de la retirada del diente.

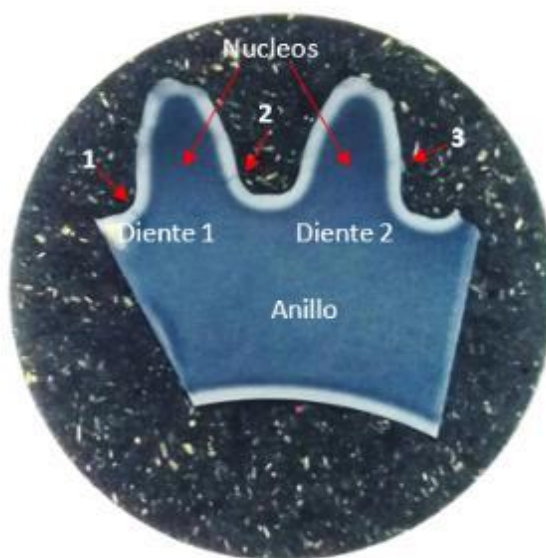
Figura 3: Macrografía de la muestra seleccionada del engranaje.

En la Figura 3 se presenta una macrografía de la muestra atacada con picral 5%. Se puede observar que el material presenta un perfil uniforme de endurecimiento. Como la mayoría de los engranajes son sometidas a tensiones cíclicas y las tensiones nominales son más altas en la superficie, es necesario realizar tratamientos para aumentar la resistencia al desgaste y a la fatiga, ya que las grietas por fatiga son casi siempre originadas en la superficie. Como resultado de estos tratamientos se obtiene un núcleo tenaz asociado a una superficie endurecida. En el caso del engranaje estudiado, este fue sometido a un endurecimiento por cementación, que, para ser considerado satisfactorio, deberá resultar en una alta dureza superficial, alta resistencia de contacto, alta resistencia al desgaste, distribución adecuada de las tensiones compresivas, alta resistencia a la flexión, así como una baja tasa de propagación de picaduras (*pitting*).

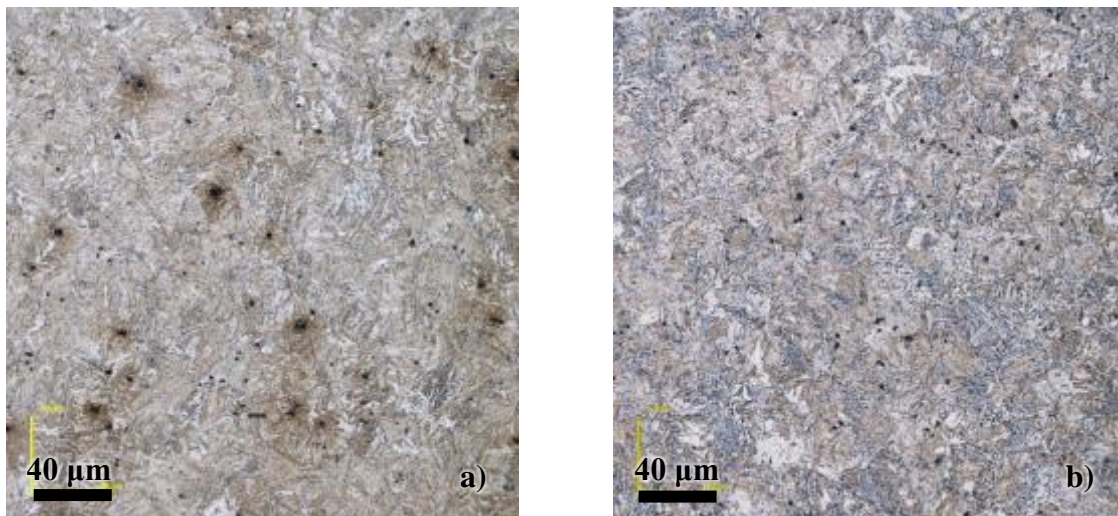
Figura 4: Micrografías obtenidas después del ataque químico con Nital 2% de las regiones del a) anillo y del b) núcleo.

En las Figuras 4 (a) y (b) son mostradas las micrografías de un área del núcleo del diente y del centro del anillo del engranaje, respectivamente. Se puede observar que el núcleo del diente tiene una microestructura constituida de martensita revenida, austenita retenida (constituyente más claro) y algunas inclusiones dispersas. La existencia de una matriz martensítica en esta área indica que el acero es de alta templabilidad. De acuerdo con Edorgan y Tekeli (2003), en el caso que el acero presente baja templabilidad, sería constituido principalmente de ferrita y una pequeña cantidad de perlita en el núcleo, dependiendo de la velocidad de enfriamiento. Fue verificado que en el centro del anillo la microestructura es más heterogénea con la presencia de bainita, martensita y austenita retenida.

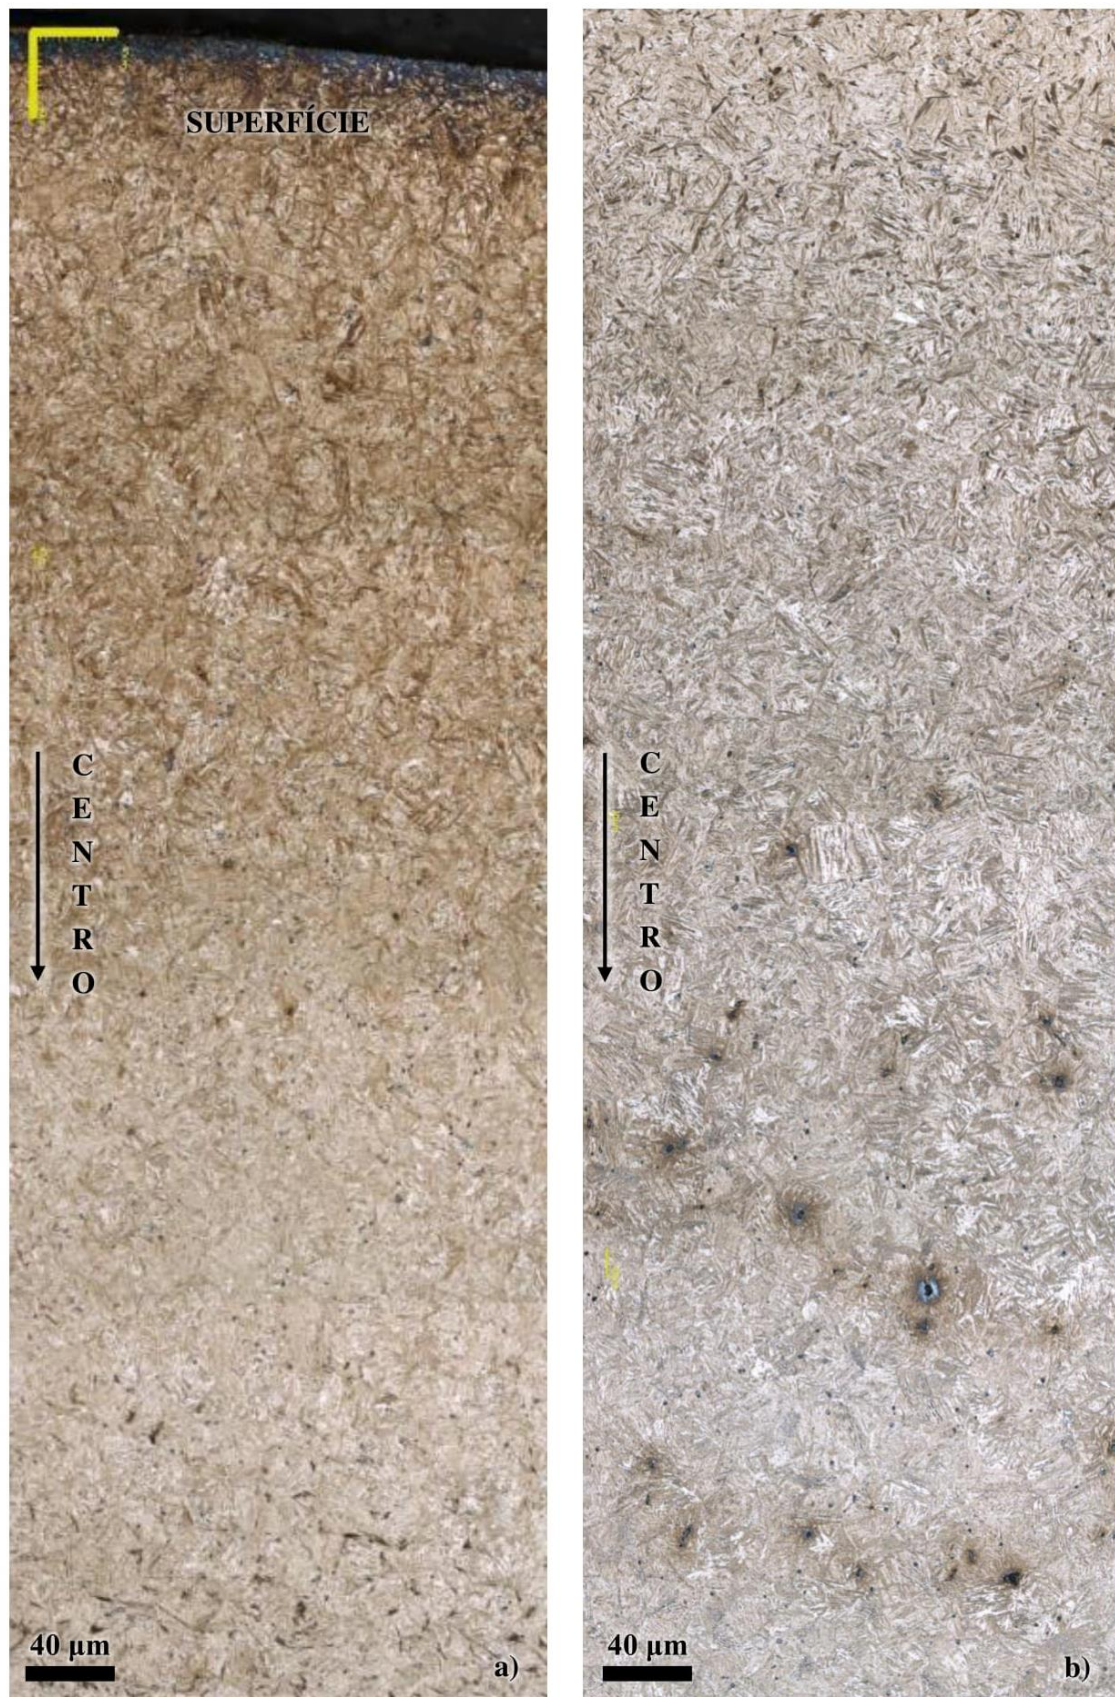
Figura 5: a) Montaje de micrografía desde la superficie del engranaje en dirección al centro; b) continuación

En la Figura 5 se presenta un montaje de las micrografías de la superficie del engranaje. Fue confirmado que el gradiente de carbono introducido durante la cementación resultó, después del templado, en un gradiente de la microestructura martensítica.

Como puede ser observado en la Figura 5, la superficie presenta una microestructura martensítica que, con el aumento de la distancia de la superficie varía gradualmente para una martensita de bajo porcentaje de carbono. Además, se puede observar la presencia de otros constituyentes microestructurales, como austenita retenida e inclusiones.

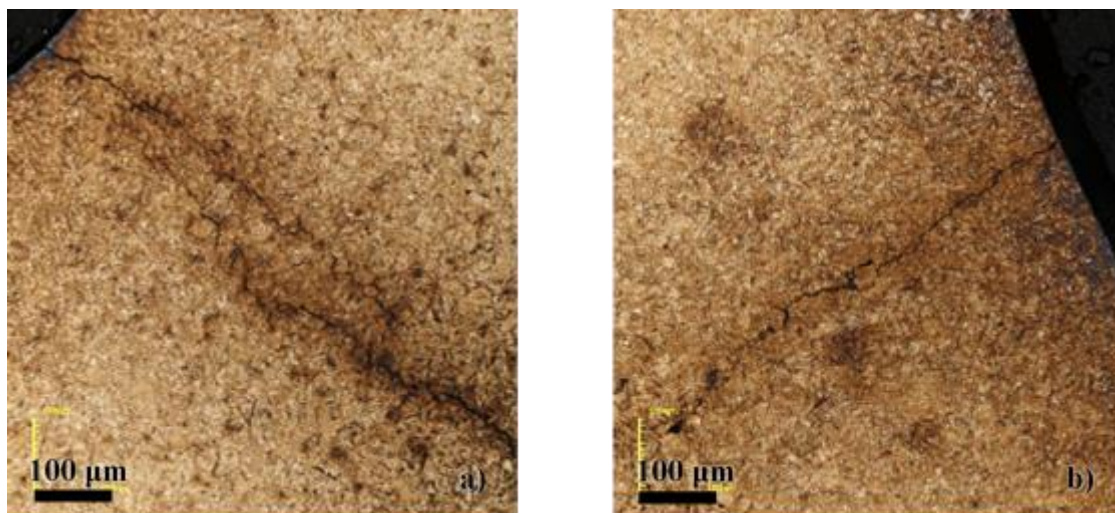
Figura 6: Grietas superficiales encontradas en el diente 1: a) región 1; b) región 2

En esta misma área fueron observadas tres grietas, las cuales están indicadas como 1, 2 y 3 en la Figura 3. En las Figuras 6 y 7 son presentadas micrografías de las regiones con estas grietas. Como puede ser verificado en la Figura 6, estas grietas son superficiales y que solamente la grieta indicada como 1 del diente 1 presenta ramificaciones. En la micrografía de la Figura 7 se observa esta grieta con mayor aumento, se puede notar que la grieta se propaga a lo largo de los límites de grano de la austenita primaria, siendo clasificado como grieta intergranular. Fue confirmado que las otras grietas también siguieron el mismo camino durante su propagación.

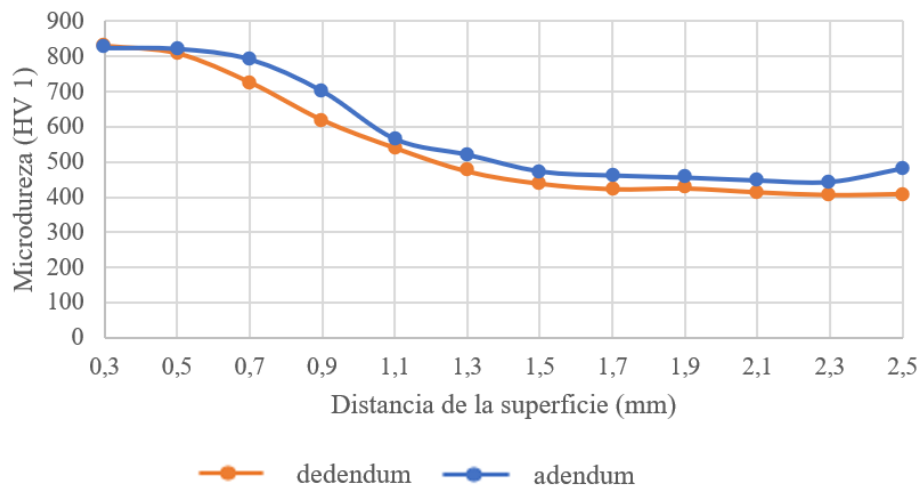
Figura 8: Perfil de la microdureza Vickers al largo de la superficie del diente del engranaje en las regiones del dedendum y del adendum.

Puede ser observado que el valor máximo fue 835 HV1 en la superficie del dedendum, que la microdureza media fue  $562 \pm 151$  HV1 y que la superficie endurecida presenta una profundidad un poco mayor que 1,0 mm. La norma ANSI/AGMA 2001 D04 estipula que, de acuerdo con el espesor del diente, la profundidad máxima de la superficie endurecida debe ser de 1,23 mm. Con relación al valor mínimo de la profundidad de endurecimiento, de acuerdo con esta norma, establecida por el paso diametral siendo 0,44 mm. De esta manera, se confirma que el valor de la medida de la superficie endurecida se encuentra de acuerdo con los valores mínimo y máximo de la norma.
