## SIMULAÇÃO COMPUTACIONAL DE TENSÕES MECÂNICAS PELO MÉTODO DOS ELEMENTOS FINITOS: ESTUDO DE CASO DA TAMPA DE UMA CAIXA DE GORDURA

## COMPUTER SIMULATION OF MECHANICAL STRESSES USING THE FINITE ELEMENT METHOD: CASE STUDY OF THE GREASE TRAP

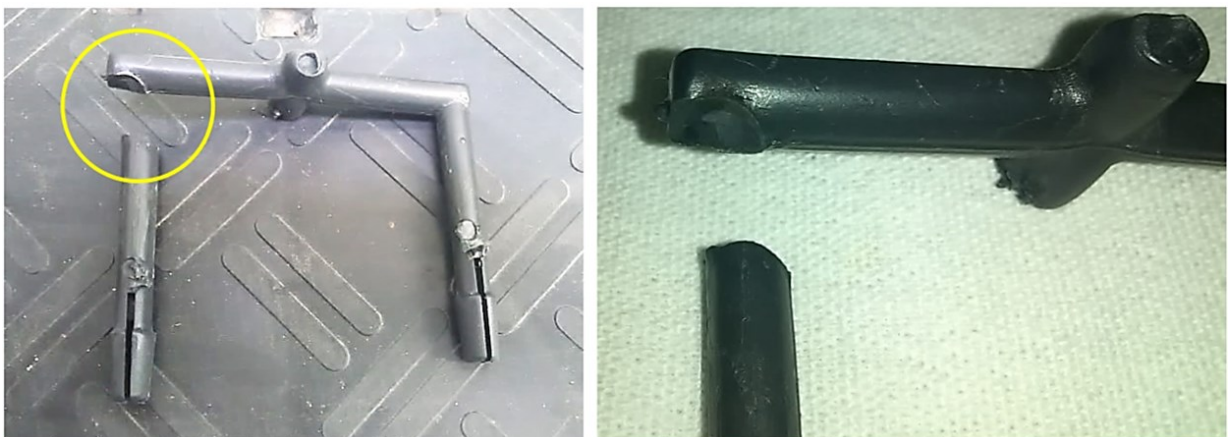
Figura 5: Falha na alça da tampa.

A falha ocorreu em umas das extremidades na região superior da alça e o exame macroscópico das superfícies de fratura foi realizado por meio de uma lupa eletrônica via porta universal, auxiliada pelo *software* de imagem *Yawcam.Ink* versão 0.6.1.

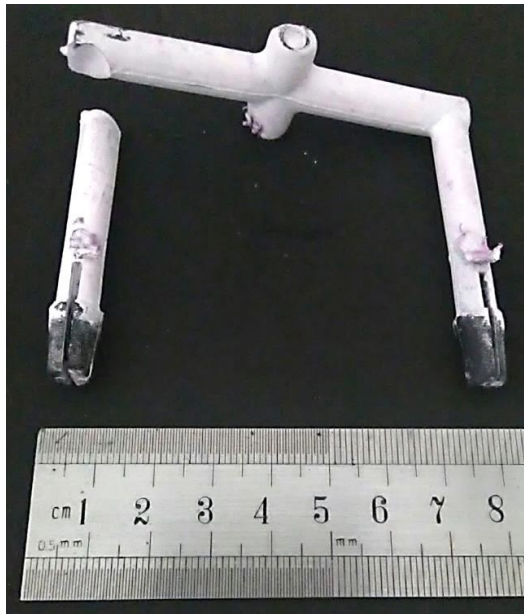
As extremidades possuem regiões concentradoras de tensão que podem apresentar, com maior rapidez, trincas por fadiga mecânica e o colapso do componente. As condições do ambiente onde a caixa de gordura foi instalada possui cobertura contra raios solares e a área na vizinhança da tampa da caixa é livre de ataques mecânicos, ou seja, a região da tampa não sofre solicitações por fluxo de pessoas caminhando ou impacto de objetos sobre a superfície da tampa. Após esta etapa, foi realizado um ensaio por meio da técnica do líquido penetrante no intuito de verificar visualmente a existência de trincas na superfície da alça, entretanto não foi detectado a existência de mais trincas, conforme Figura 6.

Figura 6: Verificação de trincas por líquido penetrante.

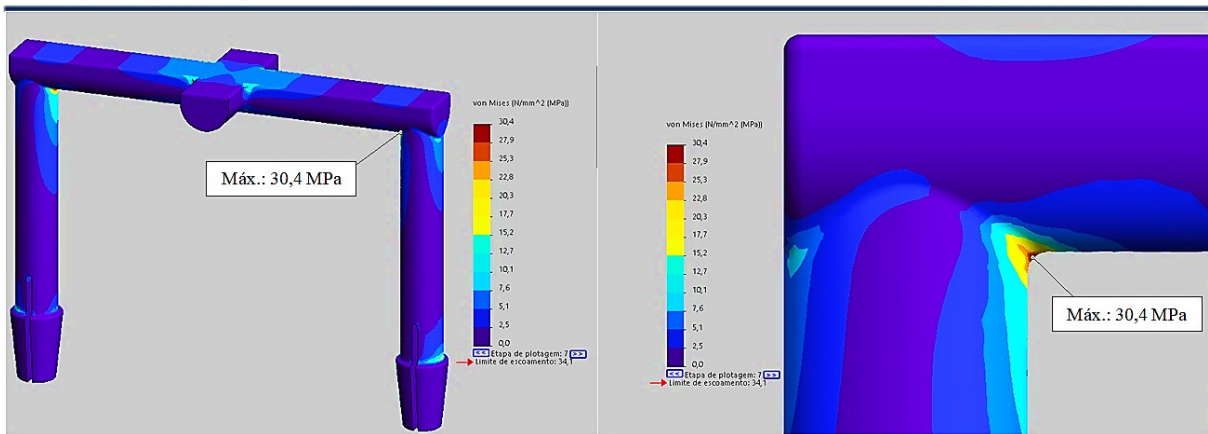
Variações de tensões de von Mises foram encontradas no modelo virtual e o máximo valor de tensão de von Mises calculado pela simulação numérica foi de 30,4 MPa. A Figura 10 apresenta o campo de tensões de von Mises em toda superfície da alça e em detalhe a região com maior tensão.

A região que apresentou o valor máximo de tensão pelo critério de von Mises foi na superfície do raio na posição interna da parte superior da alça. A geometria da alça é simétrica, de acordo com os resultados essas regiões mencionadas apresentaram o mesmo valor, tanto para o lado esquerdo como o lado direito.

Figura 10: Simulação computacional de tensões pelo critério de von Mises.

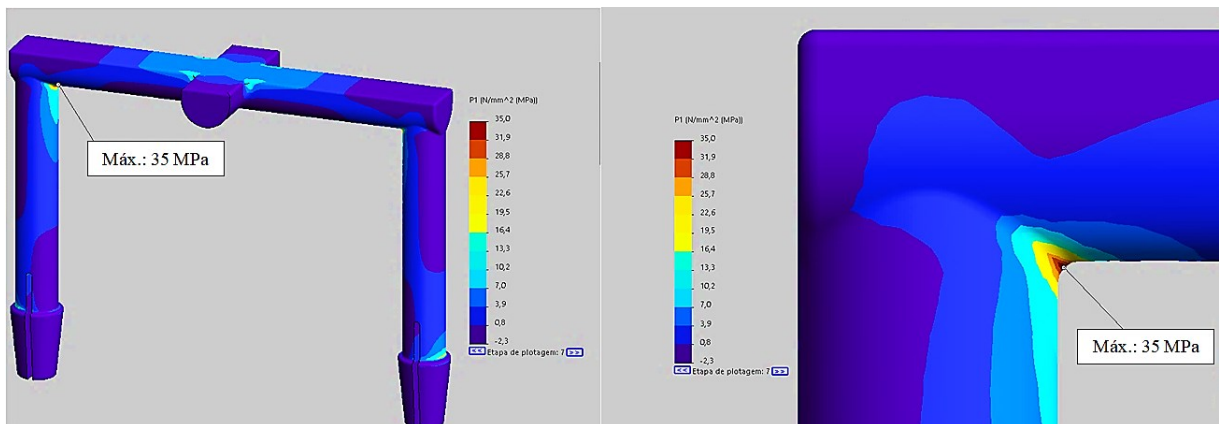
A região que apresentou o valor máximo da 1ª tensão principal, assim como os resultados da simulação pelo critério de von Mises, foi na superfície do raio na posição interna da parte superior da alça e atende a mesma condição de simetria do modelo geométrico. O máximo valor da 1ª tensão principal calculado pela simulação numérica foi de 35 MPa. Este valor é 6% maior em percentual relativo ao valor médio do limite de resistência de escoamento do material PP segundo publicação de Maier e Clafut (1999), 33 MPa.

Figura 11: Simulação computacional da 1ª tensão principal.

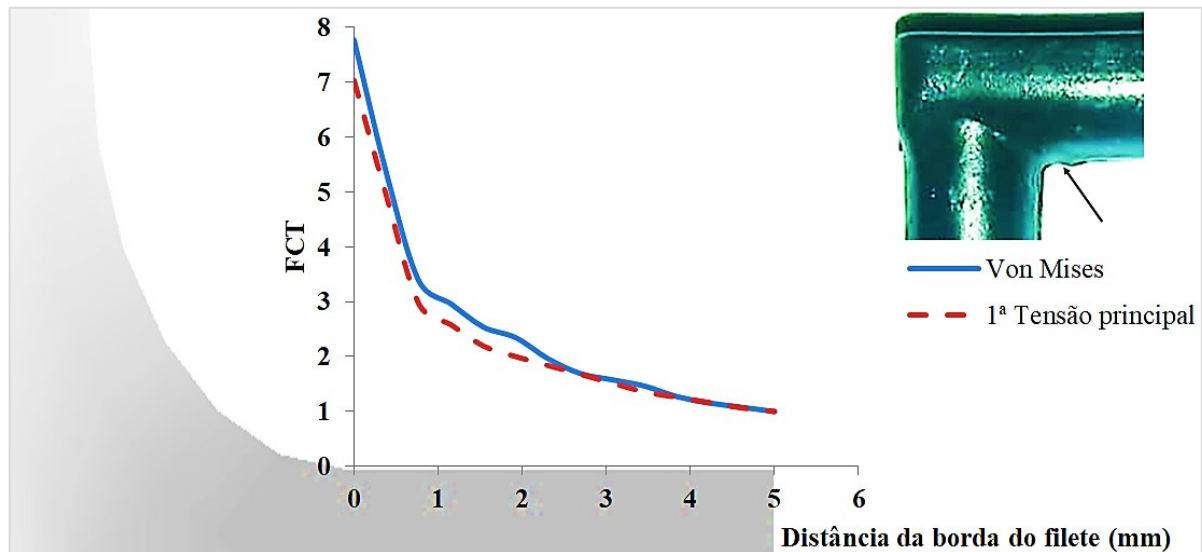
Figura 12: Valores dos FCT nas proximidades do filete da parte superior.

A região do pé do filete apresentou o valor médio do FCT de 6,9 e um valor máximo da 1ª tensão principal de 26,3 MPa. Essa concentração de tensão é devido a discontinuidade geométrica como arestas agudas, contribuindo para picos de tensão que podem chegar ao valor de escoamento do material, dando início a um rápido acúmulo de danos e consequentemente nucleação e propagação de trinca.

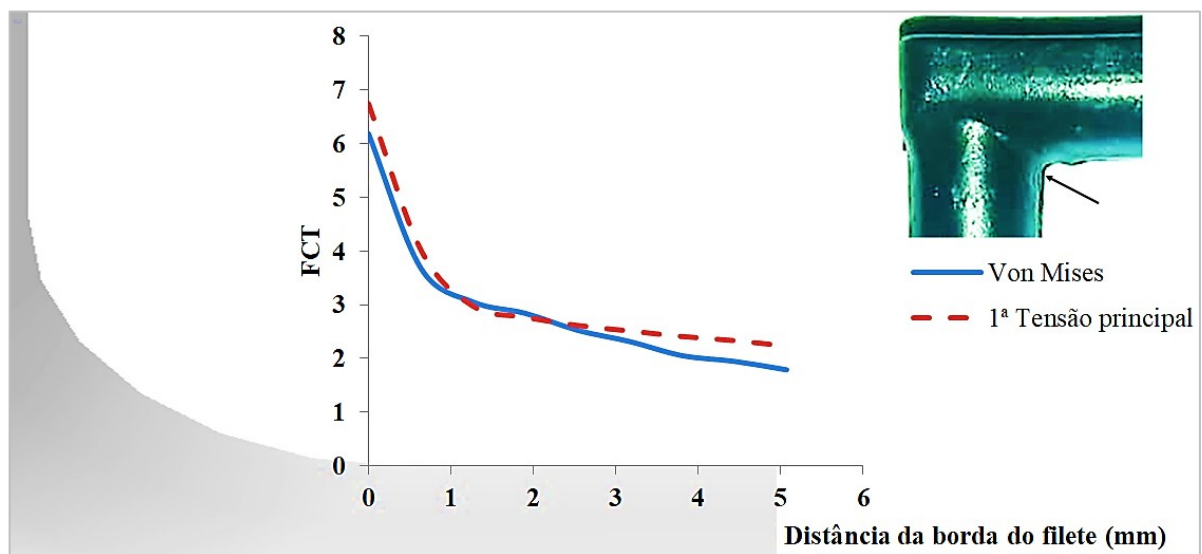
Figura 13: Valores dos FCT nas proximidades do filete da parte inferior.

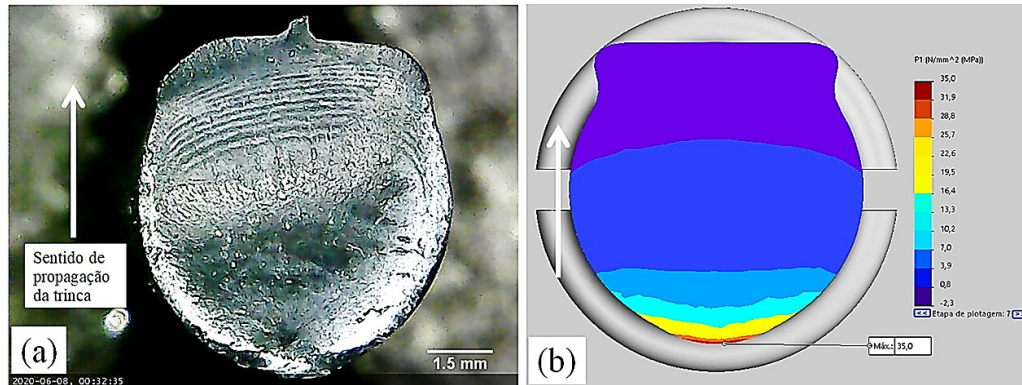
Figura 14: Superfície de fratura. (a) peça real fraturada. (b) modelo computacional.

De acordo com a análise da Figura 14 a trinca iniciou na região que apresentou maior valor de tensão, 35 MPa, ou seja, na borda do filete na parte superior interna da alça e propagou para o sentido externo, evidenciando uma concentração de tensão numa pequena região e contribuindo para o rápido estágio inicial da falha do material.

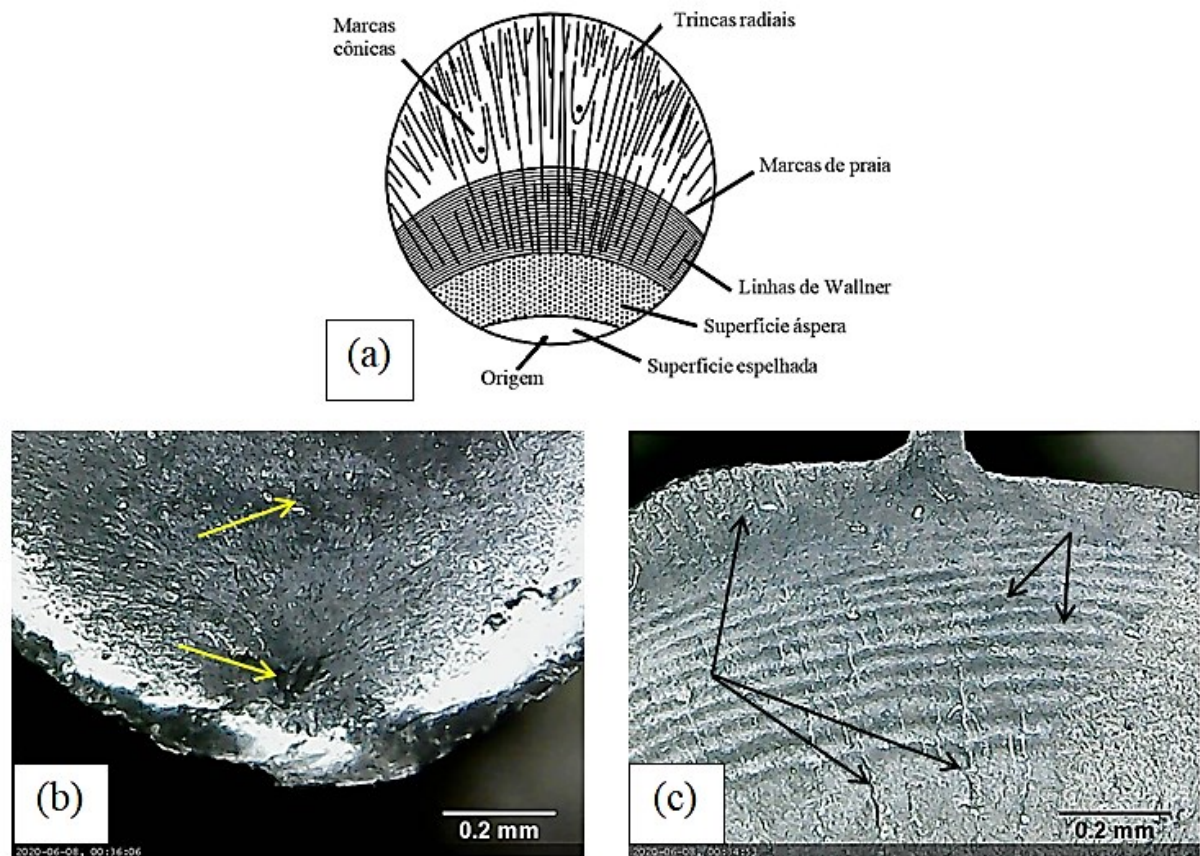
A superfície de fratura apresentou uma pequena região, indicada pela seta inferior da Figura 15 (b), de nucleação da trinca. Embora o recurso de imagens fractográficas de alta resolução não foi possível, a pequena região de nucleação da trinca apresentou possibilidade de aspecto de região vazia, ou seja, uma bolha de gás pode ter sido aprisionada durante o processo de fabricação ou inclusão de material estranho, vindo ser um concentrador de tensão contribuindo para nucleação de microtrincas. A seta superior da Figura 15 (b) evidencia uma região de superfície áspera. A Figura 15 (c) apresenta, pelas setas na parte esquerda, as trincas ramificadas longe da área de origem e em direção a região de nucleação da trinca e as setas na parte direita da imagem mostra as marcas de praia por fadiga.

Figura 15: Exame macroscópico. (a) diagrama esquemático de Hayes et al. (2015). (b) região inicial da trinca. (c) região final da falha.

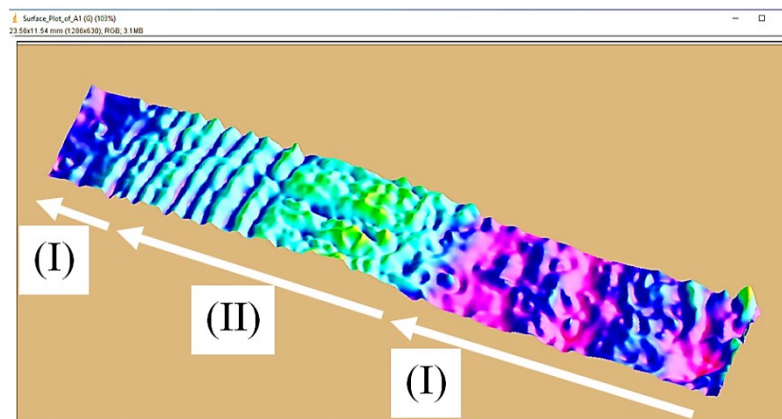
Figura 16: Área central da superfície da fratura.

No presente trabalho foi considerada uma distribuição uniforme da força na superfície de apoio para a retirada da alça e um esforço simétrico e incremental, entretanto os esforços aplicados pelo tempo não são progressíveis no sentido de rapidez de retirada da tampa, imposta de indivíduo para indivíduo. Nesse sentido, há uma variação na velocidade de propagação da trinca através da seção transversal do componente. Existe a possibilidade de que a velocidade da trinca nas regiões (I) da Figura 16 seja maior que na região (II) Figura 16.

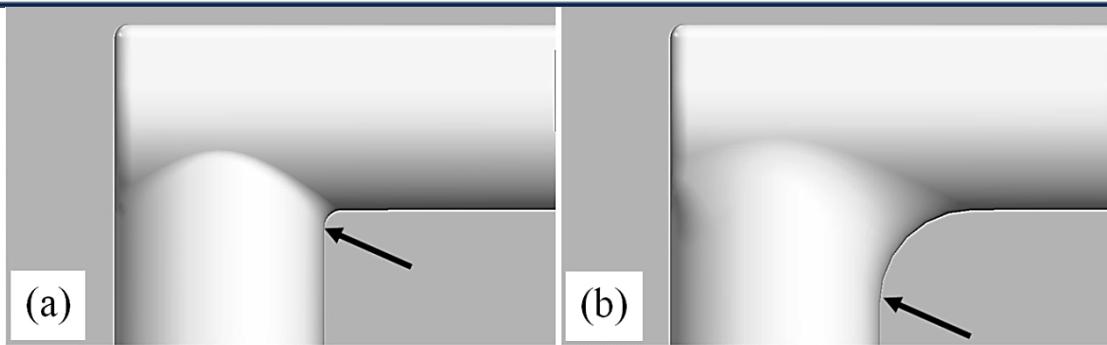
Figura 18: Variação do filete. (a) tamanho inicial. (b) tamanho final.

Comparando os valores de máxima tensão do gráfico da Figura 17 com o valor da 1ª tensão principal máxima calculada numericamente para a alça, cerca de 35 MPa, haverá um possível escoamento do material e nucleação de trinca na região do filete com aproximadamente 4 ciclos, ou seja, 4 retiradas da tampa da caixa de gordura. Diante disso, foram realizadas 4 simulações numérica adicionando 0,65 mm no raio do filete de 0,6 mm, variando portanto de 1,25 à 3,2 mm, conforme Figura 18.

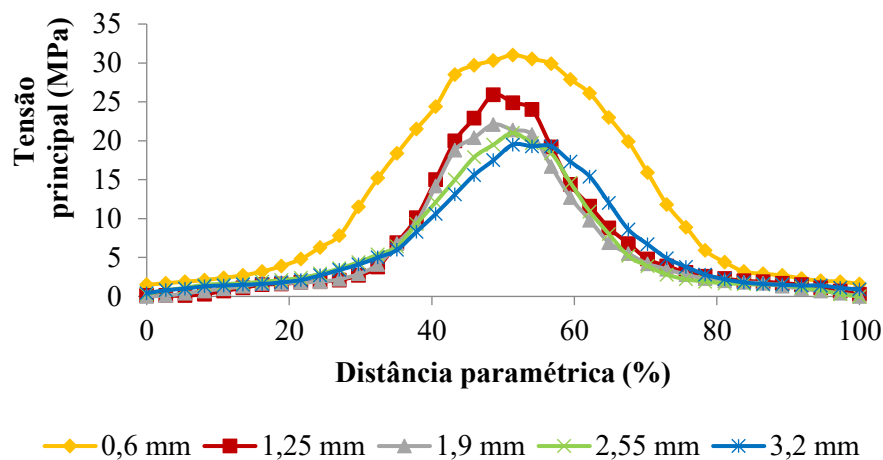
Figura 19: Curvas da primeira tensão principal para cada tamanho de raio.

De acordo com as simulações numéricas, utilizando um valor de raio de 3,2 mm a primeira tensão principal na borda do filete apresentou um valor máximo 62,9 % do valor utilizando um raio de 0,6 mm. O aumento no valor do raio diminuiu a concentração do fluxo de tensão mecânica na região onde foi observado a falha da peça. Este menor valor de tensão atingiu os 19,5 MPa, que em referência à curva de fadiga mecânica utilizada na Figura 17 fornece uma previsão de vida da peça em aproximadamente 331410 ciclos.
