## DESGASTE DA FERRAMENTA DE CORTE DE METAL DURO NA USINAGEM DO AÇO AISI 1020 – UMA ABORDAGEM ESTATÍSTICA

SILVA, E. B.; RAMALHO, A. M.; OLIVEIRA, L. J. Desgaste da ferramenta de corte de metal duro – uma abordagem estatística. **Perspectivas Online: Exatas & Engenharia**, v. 10, n. 29, p. 30-42, 2020.

## WEAR OF CEMENTED CARBIDE CUTTING TOOL - A STATISTICAL APPROACH

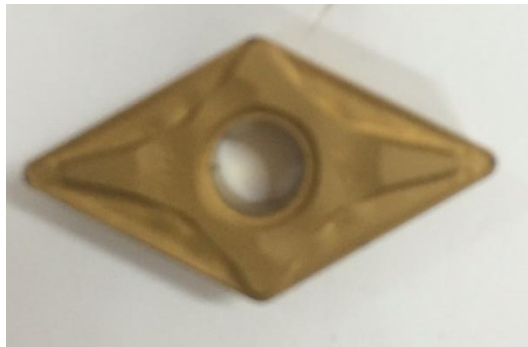
Para os testes de desgaste foi utilizado um inserto de metal duro (vide figura 2) tipo DNMG-15-06-08 da marca Weller como ferramenta de corte. O inserto foi posicionado sobre o projetor de perfil (figura 3) para determinar o comprimento total do inserto antes e após o ensaio de verificação de desgaste no torno CNC. O ensaio de desgaste foi realizado a seco e a frio.

Figura 2: Inserto de Metal Duro tipo DNMG-15-06-08 usado como ferramenta de corte neste trabalho.

O inserto de metal duro escolhido (o metal duro tem dureza entre 75 e 95 HRA) tem especificação DNMG 15-06-08, na qual segundo o fabricante, é a primeira escolha para a usinagem média de aços carbono. O perfil do inserto (pastilha), tem comprimento efetivo da aresta de corte ( $l$ ) de 15,50 mm, raio de canto ( $r$ ) 0,80 mm, espessura ( $S$ ) de 6,35 mm, diâmetro externo ( $d$ ) 12,70 mm, diâmetro interno ( $d_1$ ) 5,16 mm e peso de aproximadamente 15 gramas.

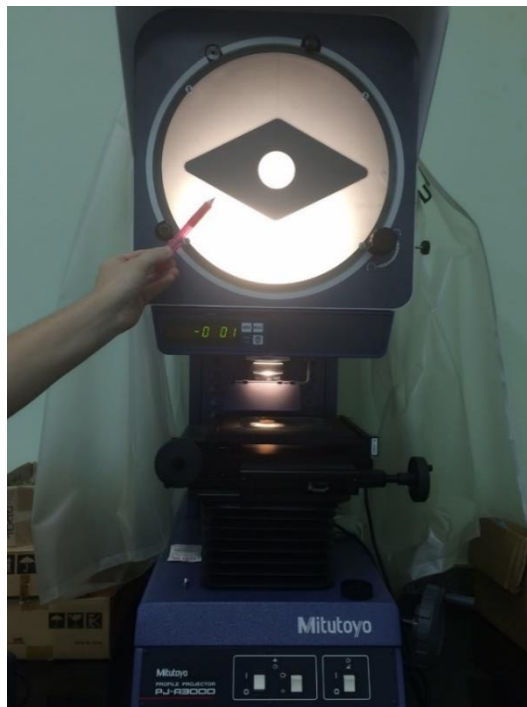
Figura 3: Projetor de Perfil PJ-A3000 Mitutoyo.

Antes do início das operações de usinagem, mediu-se o comprimento total do inserto de metal duro (maior aresta) via análise de imagem no projetor de perfil. Mediu-se também o comprimento total do inserto (valor médio de 10 medidas) utilizando um micrômetro de

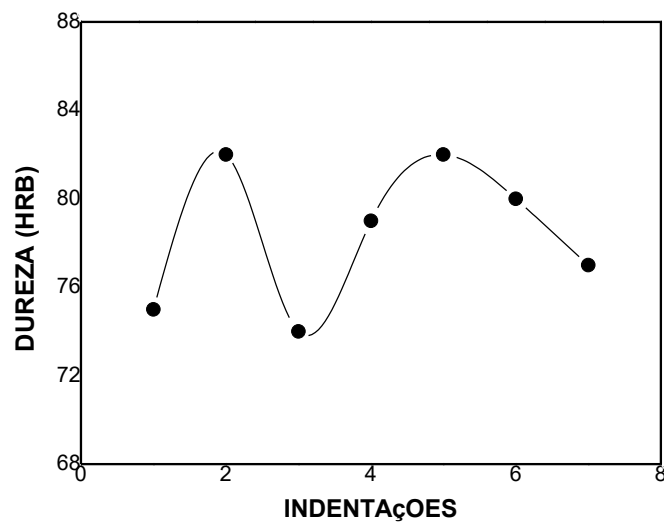
Conforme já ressaltado na metodologia, para os testes de dureza, foram realizadas 7 indentações ao longo do eixo longitudinal da barra cilíndrica de aço AISI 1020. Os valores obtidos de dureza podem ser observados na figura 5, e a média e desvio padrão na tabela 1, onde pode-se analisar de uma forma mais qualitativa a evolução do comportamento das medidas.

Figura 5: Medidas de dureza HRB em função das indentações.

Analisando os resultados apresentados, pode-se notar que não houve variação significativa nos respectivos valores de dureza obtidos após o teste. Isso indica que há pouca dispersão dos valores, bem como um alto nível de significância do valor médio da dureza calculado.

Conforme já verificado na figura 5, obteve-se um valor médio de dureza de aproximadamente 78,43 HRB (Hardness Rockwell B). Segundo ASM Handbook (1990), a dureza média do aço AISI 1020 está em torno de 111 HB (Hardness Brinell), o que corresponde a aproximadamente 66 HRB. Arcelormittal (2016) afirma que o referido material pode apresentar dureza média de 111 HB (laminado) ou de aproximadamente 121 HB (trefilado), sendo este último valor correspondente a aproximadamente 70 HRB, segundo tabela de equivalência do mesmo autor. Essa pequena discrepância nos valores de dureza encontrados, pode ser atribuída entre outros fatores, à diferença de metodologia utilizada nos testes, principalmente nos que se refere às cargas utilizadas e área de indentação. Em adição, as

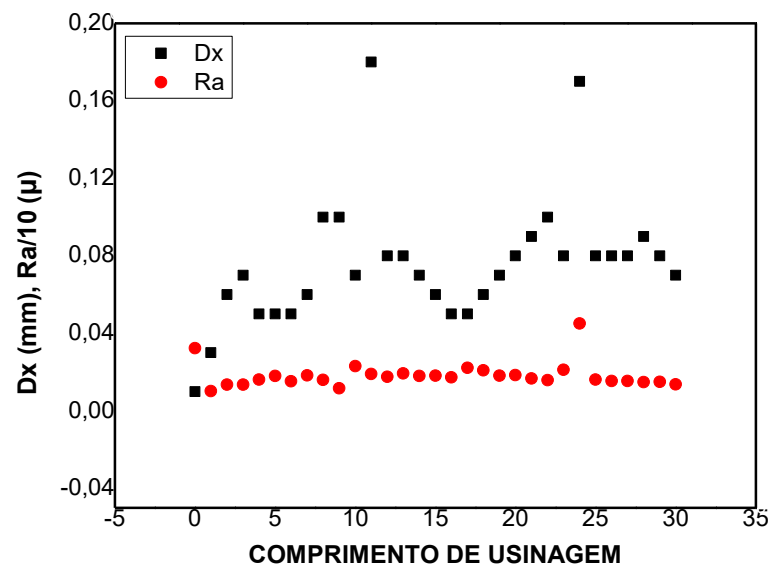
Observando a figura 7, pode-se notar que há um valor inicial alto de rugosidade, da ordem de mais de 3 micrometros. Isso pode ser atribuído, ao fato de a primeira passada (comprimento de usinagem ou tempo de usinagem) ter sido realizada apenas para a remoção da camada de óxido superficial na barra de aço, camada esta, que pode ter sido responsável pela vibração e por conseguinte da rugosidade. A rugosidade média aritmética ( $R_a$ ) verificada teve um valor médio de aproximadamente  $1,782 \mu\text{m}$  e desvio padrão de  $\pm 0,59$ . Isso mostra que houve uma dispersão significativa dos valores verificados. Em adição, observa-se um

pico de rugosidade acima de 4 micrometros na passada 24, bem acima da média calculada. Este valor pode ser atribuído a um maior trabalho de corte executado pela ferramenta, pois nesta passada, verificou-se a mais alta temperatura (33,7° C), bem como a maior redução de diâmetro ( $\Delta x = 0,17$ ).

Figura 7: Diferença entre os diâmetros ( $\Delta x$ ) e Rugosidade (Ra) para a avaliação do desgaste em operação de torneamento.

O parâmetro  $\Delta x$  apresentou um valor médio de aproximadamente 0,078 mm e desvio padrão de  $\pm 0,031$ , indicando que houve uma certa dispersão nos valores verificados. Isso pode ser atribuído aos dois picos dos valores de  $\Delta x$  (figura 7) observados nas passadas 11 e 24. A operação de torneamento foi realizada sem fluido de corte, e nesta condição de corte, pode ter gerado alguma vibração no sistema. Conforme já mencionado, verificou-se na passada 24, o maior nível de rugosidade e de temperatura, valendo as mesmas observações mencionadas para a rugosidade.

Observando o diagrama de dispersão da figura 7, nota-se, que trata-se de uma correlação linear positiva, o que foi comprovado pela equação da reta de regressão, que apresentou coeficiente angular positivo +9,61. Segundo Larson (2013), a amplitude do coeficiente de correlação é -1 para 1. Assim, se  $x$  e  $y$  tem uma correlação linear positiva forte,  $r$  deve estar cada vez mais próximo de 1, do contrário, se  $r$  está próximo de zero, não há correlação ou a correlação linear é fraca. Assim, o coeficiente de Pearson calculado indica que há correlação entre  $R_a$  e  $\Delta x$ , mas, essa correlação pode não ser significativa. Assim, para determinar se há evidência suficiente para avaliar se o coeficiente de correlação é significativo, pode-se realizar um teste de hipótese. Neste caso, realizou-se o chamado teste  $t$  (equação 4) para o coeficiente de correlação. Os parâmetros utilizados no teste  $t$  estão descritos na tabela 3.
