AVALIAÇÃO DO ÍNDICE DE CAMINHABILIDADE EM ESPAÇOS LIVRES PÚBLICOS: UM ESTUDO DE CASO NO ENTORNO DE DUAS PRAÇAS DO MUNICÍPIO DE CAMPOS DOS GOYTACAZES/RJ

TORRES, T.F; LETTIERI, A.P.P.C. Avaliação do índice de caminhabilidade em espaços livres públicos: um estudo de caso no entorno de duas praças do município de Campos dos Goytacazes/RJ. **Perspectivas Online: Humanas & Sociais Aplicadas**, v.11, n.33, p. 49-75, 2021.

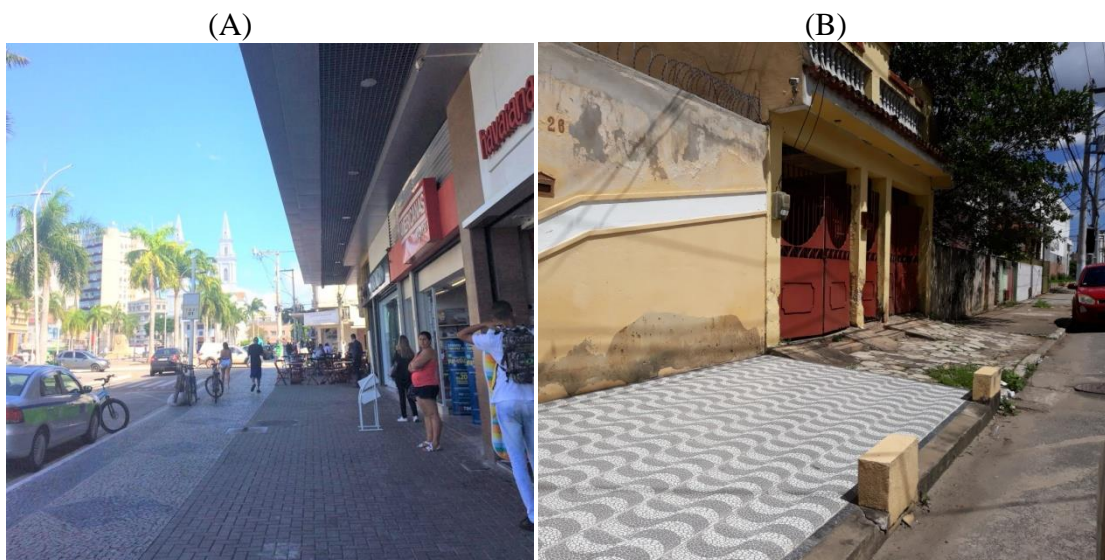
Figura 07 - (A) Características da calçada no entorno da Praça do Santíssimo Salvador, bairro Centro e (B) Características da calçada no entorno da Praça Santo Antônio, bairro Pq. Santo Antônio. (Fonte: Arquivo pessoal, 2020).

No entorno da Praça do Santíssimo Salvador, a maioria das calçadas utilizam como pavimentação a Pedra Portuguesa ou o intertravado (Figura 07A). O trecho S4 possui desnível em toda sua extensão, e o trecho S6 possui buracos e desníveis. Quanto à largura, todos os trechos receberam pontuação máxima, com exceção do S6 e S7, que possuem largura de, aproximadamente, 1,00 metro. Quanto à inexistência de barreiras físicas, a maioria dos trechos ficaram classificados como bom, pois apesar de existirem barreiras, como mesas de lanchonetes e barracas de ambulantes, a largura livre continua maior que 1,50 metros. A exceção se dá nos trechos S6 e S7, que possuem obstáculos, como postes e escadas, impedindo a passagem de pedestres na calçada.

Já no entorno da Praça Santo Antônio, os trechos S1, S2, S4, S5 e S6 são pavimentados com intertravado, que estava nivelado e com presença de pouquíssimos

buracos. Por outro lado, os trechos S3 e S7 refletem uma realidade muito presente em diversas cidades: os trechos são pavimentados com diversos materiais, sem nenhuma padronização (Figura 07B). Cada residência desses trechos construiu sua calçada utilizando um material, que varia de cimentado a revestimentos cerâmicos. Além disso, há diversos desníveis, causados principalmente pelas rampas de entradas de garagem. Quanto à largura, todos os trechos possuem mais de 1,50 metros. E quanto à inexistência de barreiras físicas, alguns trechos possuem árvores que impedem parcialmente a passagem de pedestres. No trecho S7 foram identificados também vasos de planta, escadas e a estrutura de sustentação de um telhado.

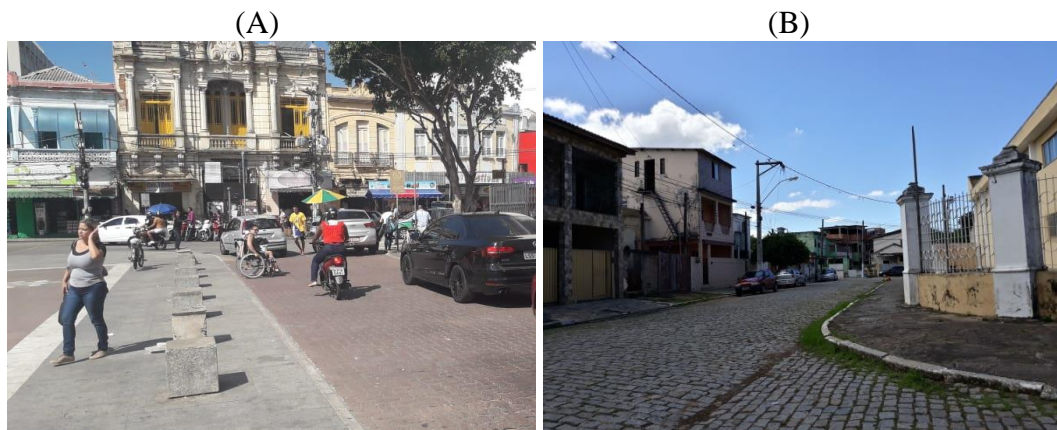
Figura 09: (A) Alto fluxo de pessoas no entorno da Praça do Santíssimo Salvador, bairro Centro e (B) Baixo fluxo de pedestres no entorno da Praça Santo Antônio, bairro Pq. Santo Antônio. (Fonte: Arquivo pessoal, 2020)

Nessa categoria a Praça do Santíssimo Salvador ficou classificada como boa. Quanto à iluminação, a maioria dos trechos possuem iluminação dedicada aos pedestres. Os trechos S2, S3 e S4 ficaram classificados como ótimo. Os trechos S5, S8 e S9 foram classificados como bons por terem obstrução causada por árvores. Os trechos S6 e S7 (fundo e lateral da igreja) não possuem iluminação dedicada aos pedestres e, por isso, ficaram classificados como suficiente. E o trecho S1, na Av. XV de Novembro, é o único classificado como insuficiente, por não possuir iluminação dedicada a pedestres e ter presença de árvores, que obstruem a iluminação. Quanto ao fluxo de pedestres, a região é bastante movimentada, por conta dos setores de comércio e serviço presentes na parte central da cidade (Figura 09A). Pode-se observar que a praça funciona como um local de passagem: poucas pessoas se sentam nos bancos da praça; a maioria passa por ela para ir de um lugar a outro. A pontuação só não foi máxima nos trechos S1, S5, S6 e S7. Desses, o trecho S5 foi o único classificado como suficiente, onde se pode observar que o fluxo era reduzido por conta da presença de pessoas em situação de rua ocupando a calçada.

Já a Praça Santo Antônio é o oposto nessa categoria. Quanto à iluminação, nenhum dos trechos possuem iluminação dedicada aos pedestres, com exceção do S2, que fica localizado na praça, onde existe esse tipo de iluminação em alguns pontos. No trecho S1, localizado na Av. Francisco Lamego, até existe uma iluminação voltada para a calçada e para a ciclovia, porém ela é feita com poste alto e existem árvores obstruindo a iluminação. E quanto ao fluxo de pedestres, apenas os trechos S1 e S2 ficaram classificados como suficiente. Os demais ficaram como insuficientes, pois foram encontrados menos de dois pedestres por minuto por trecho (Figura 09B). Pode-se observar que, diferente da Praça do Santíssimo Salvador, a Praça Santo Antônio é mais voltada para a contemplação e lazer, sendo pouco frequentada no horário comercial em dias úteis da semana.

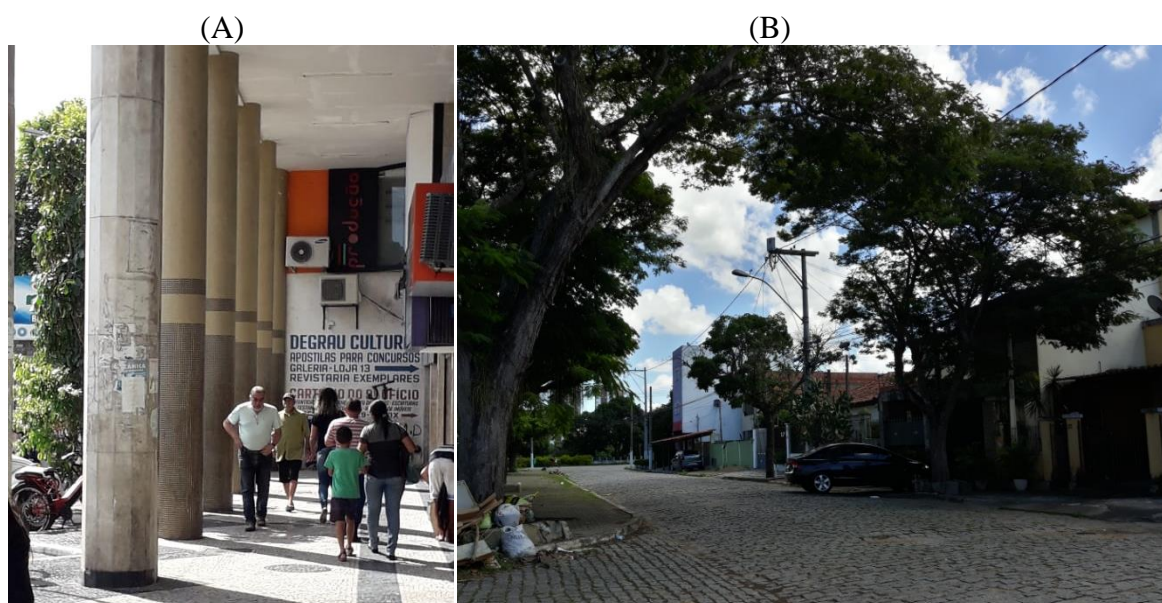
Figura 10: (A) Sombreamento através de marquises no entorno da Praça do Santíssimo Salvador, bairro Centro e (B) Sombreamento através de árvores no entorno da Praça Santo Antônio, bairro Pq. Santo Antônio. (Fonte: Arquivo pessoal, 2020).

(Figura 10A). Há também a presença de algumas árvores. Os únicos trechos classificados como insuficiente foram os S2, S4 e S6, que não possuem nenhum elemento de forneça sombra. Quanto à coleta de lixo e limpeza local, pode-se observar que a região estava bastante limpa. Existem lixeiras instaladas nos postes, apesar de algumas estarem quebradas. A classificação não foi ótima por conta do trecho S8, onde foram encontradas algumas sacolas de lixo na esquina.

Já na Praça Santo Antônio, não existem muitos elementos de sombra e abrigo nas calçadas analisadas. Apenas os trechos S1, S2 e S7 possuem algum tipo de sombreamento, propiciado principalmente por árvores (Figura 10B). Quanto à coleta de lixo e limpeza, notou-se que a região também estava bastante limpa, sendo classificada como boa nesse indicador. Apenas no trecho S2 foram encontrados alguns entulhos de obra e galhos cortados de árvores.

Como pode se observar na Figura 10, as marquises presentes nas edificações do entorno da Praça do Santíssimo Salvador possuem tamanho suficiente para cobrir determinados segmentos de calçada. Já a Praça Santo Antônio possui árvores de bom sombreamento, apesar de existirem em pouca quantidade nas ruas da região.
