## SIMULAÇÃO COMPUTACIONAL DE TENSÕES MECÂNICAS PELO MÉTODO DOS ELEMENTOS FINITOS: ESTUDO DE CASO DA TAMPA DE UMA CAIXA DE GORDURA

## COMPUTER SIMULATION OF MECHANICAL STRESSES USING THE FINITE ELEMENT METHOD: CASE STUDY OF THE GREASE TRAP

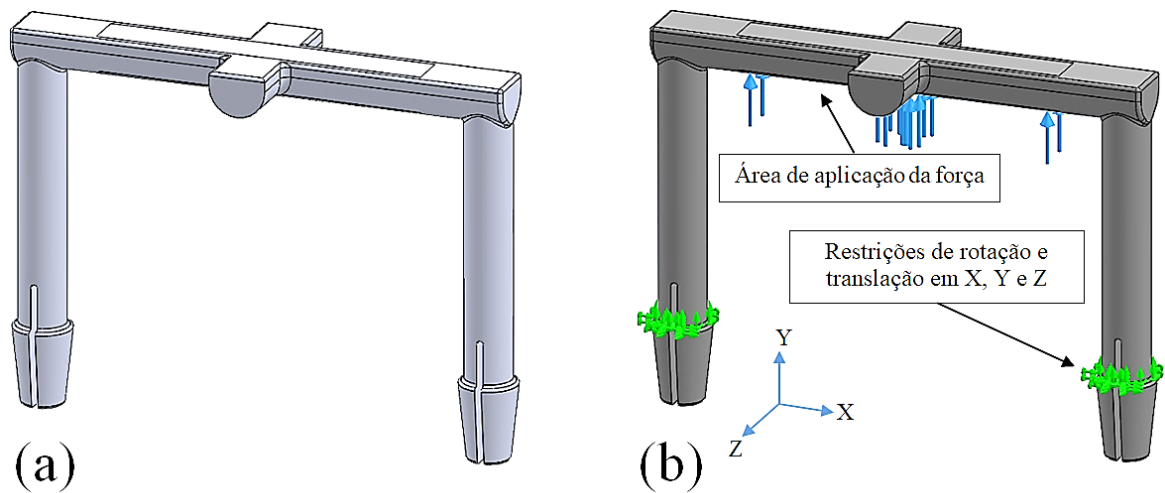
Figura 7: Modelo virtual. (a) modelagem 3D. (b) condições de contorno.

Para realização da simulação computacional por elementos finitos, foi feita uma modelagem virtual em 3 dimensões com base nas dimensões do componente real. Foram aplicadas condições para o processamento virtual do problema, tais como: delimitação de uma área para aplicação da força, restrições de translações e rotações; conforme Figura 7.

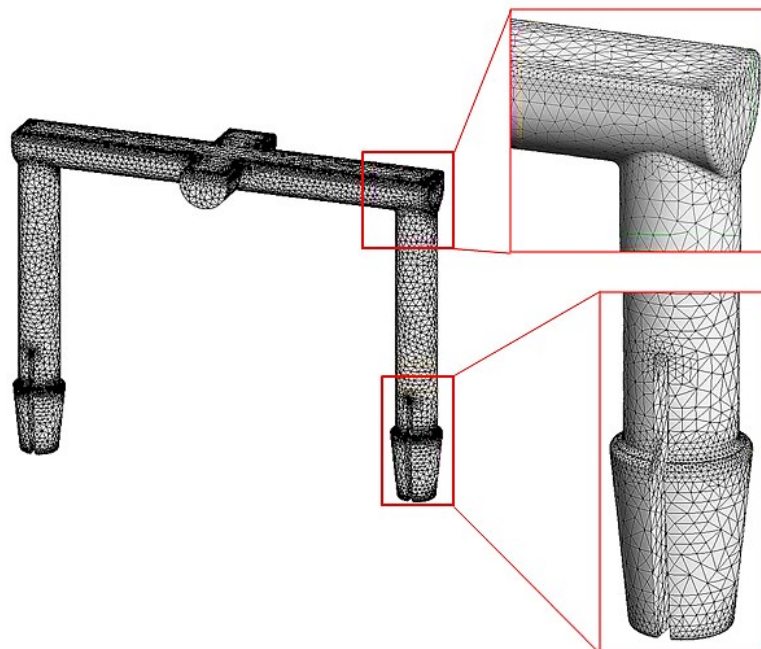
Figura 8: Discretização por meio de malha do modelo virtual.

A discretização do modelo virtual foi realizada no modo fino, ou seja, alta densidade de malha selecionada na caixa de ferramentas das propriedades de malha do *software*. Os parâmetros foram malha sólida com base em curvatura; elementos tetraédricos com tamanho máximo de 1,0 mm e tamanho mínimo 0,2 mm. A qualidade da malha foi de 98,8% com 206318 nós e 134771 elementos. A Figura 8 apresenta o modelo virtual na etapa da discretização por elementos finitos.

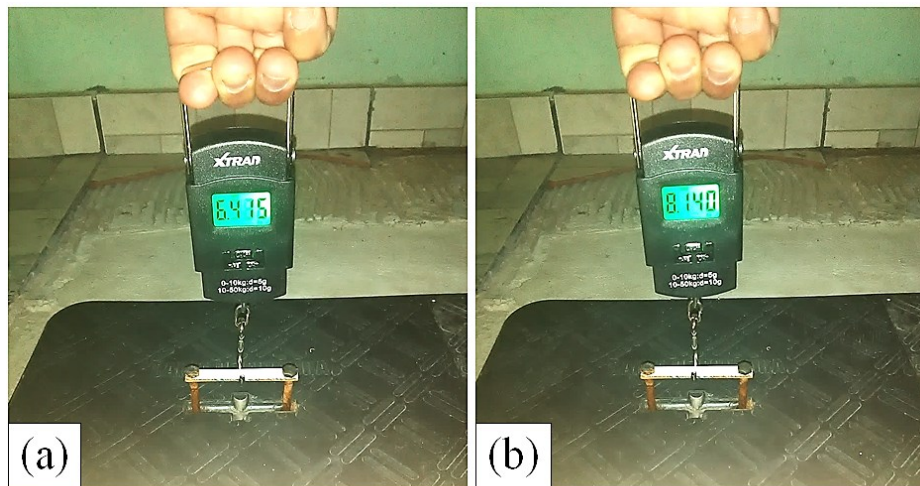
Figura 9: Medições das forças de abertura da tampa. (a) valor mínimo. (b) valor máximo.

Com relação a força de abertura da tampa da caixa, utilizou-se um equipamento portátil para medição da força máxima aplicada na alça. Este equipamento é digital da *Xtrad*® modelo XT-203 com gancho e capacidade máxima de medição de 50 kgf. A medição das forças de abertura foi possível por meio de uma alça em aço fabricada pelos autores deste trabalho, conforme apresentado pela Figura 9.

Foram realizadas cinco medições com valores variando entre 6,4 e 8,1 kgf. A média aritmética de 7,4 kgf foi selecionada para ser aplicada na análise numérica do modelo virtual. Foram feitas simulações pelo método de elementos finitos no modelo virtual para obter os campos pelo critério de falhas de tensões de von Mises, a 1ª tensão principal, o fator de concentração de tensão e uma preliminar da curva de fadiga mecânica.

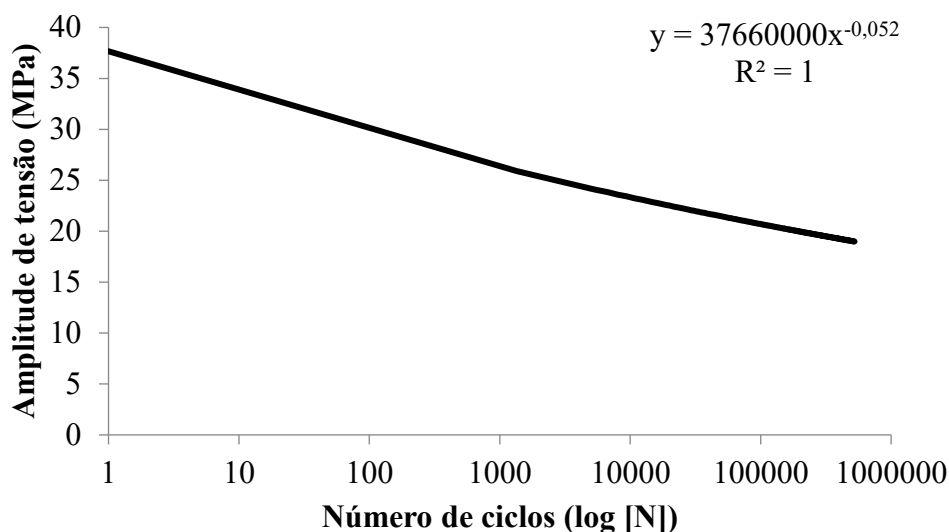
Figura 17: Curva  $\sigma - N$  do polipropileno puro. Fonte: adaptado de Eftekhari e Fatemi (2016).

Onde:  $\sigma$  é a amplitude de tensão ou tensão máxima,  $\sigma'_f$  e  $b$  são os coeficiente e expoente, 37,6 MPa e -0,052 respectivamente.

Comparando os valores de máxima tensão do gráfico da Figura 17 com o valor da 1ª tensão principal máxima calculada numericamente para a alça, cerca de 35 MPa, haverá um possível escoamento do material e nucleação de trinca na região do filete com aproximadamente 4 ciclos, ou seja, 4 retiradas da tampa da caixa de gordura. Diante disso, foram realizadas 4 simulações numérica adicionando 0,65 mm no raio do filete de 0,6 mm, variando portanto de 1,25 à 3,2 mm, conforme Figura 18.

De acordo com as simulações numéricas, utilizando um valor de raio de 3,2 mm a primeira tensão principal na borda do filete apresentou um valor máximo 62,9 % do valor utilizando um raio de 0,6 mm. O aumento no valor do raio diminuiu a concentração do fluxo de tensão mecânica na região onde foi observado a falha da peça. Este menor valor de tensão atingiu os 19,5 MPa, que em referência à curva de fadiga mecânica utilizada na Figura 17 fornece uma previsão de vida da peça em aproximadamente 331410 ciclos.
