ANÁLISE MICROESTRUTURAL DO AÇO 1018 APÓS ENSAIO DE CORROSÃO

Arthur de Sousa Gomes Nogueira¹, Ygor Peixoto Rangel¹, Thais dos Santos Oliveira¹ e Geanni Barbosa da Silveira e Silva^{2}*

GOMES, A.S.; RANGEL, Y.P.; OLIVEIRA, T.S.; SILVA, G.B.S. Análise Microestrutural do Aço 1018 após ensaio de corrosão. **Perspectivas Online: Exatas & Engenharias**, v. 7, n.18, p.01-08, 2017.

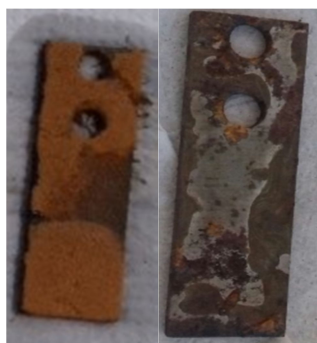
Segundo o andamento do ensaio, verificou-se que com 1 mês de permanência seria suficiente para a formação de produto de corrosão, porém para maior efetividade do ensaio o cupom permaneceu exposto por três meses (Figura 3). Durante o ensaio, foram coletadas medidas semanais de pH, com o objetivo de manter estabilidade neste parâmetro durante o período do ensaio. Realizado o ensaio, o objetivo foi alcançado, o cupom foi acometido pela corrosão em toda sua extensão.

Figura 3: Cupom após o ensaio.

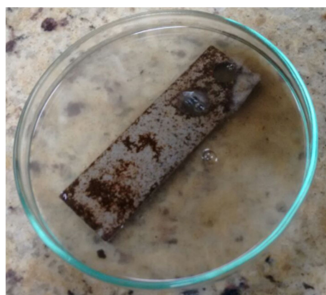
Assim que o cupom foi retirado do meio, foi realizada a decapagem. Esse procedimento foi realizado com base na norma 6210 NBR [1], onde o cupom foi imerso por 10 minutos em Solução de Clarke (Figura 4). Após esse processo as amostras foram lavadas com água corrente fraca para retirada dos resíduos do ácido e secas.

Figura 4: Cupom em decapagem química.
